문화재 지진재해 예방을 위한 사례조사 및 면진적용 방안

Case Study and Application of Seismic Isolation to Prevent
the Seismic Disasters of the Cultural Heritage

사단법인 한국면진제진협회

2009년 5월 30일

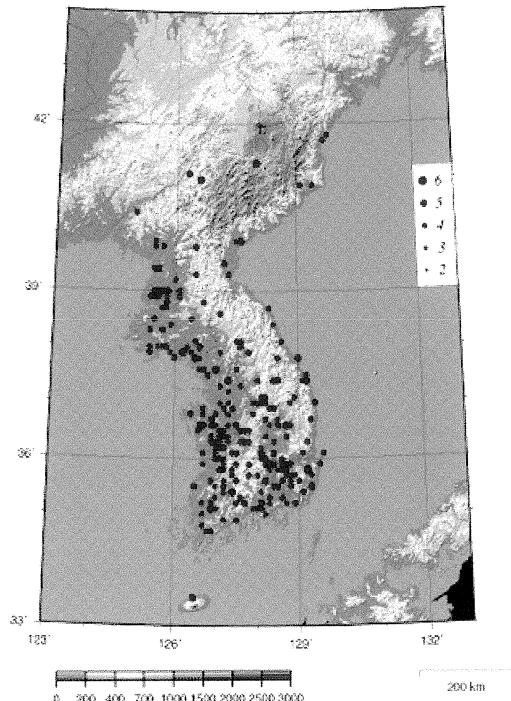
| 그림 1.1 역사지진의 진양분포도²⁾ |

국내 최초의 역사지진 연구는 1912년 와다(和田雄治)가 삼국사기, 고려사, 조선왕조실록 등 7188권의 역사자료로부터 서기 2년부터 1855년까지의 역사지진자료를 정리한 것이다. 그 후 여러 국내외 학자들에 의해 수정 및 보완이 이루어져 왔지만, 평가자에 따라 지진발생 위치와 진도 등을 다르게 해석하여 차이를 보이고 있다. 그림 1.1은 조선지진연구소 조선지진목록(1984)에서 서기 2년부터 1898년까지 총 1843개 지진에 대한 진양분포도이다.

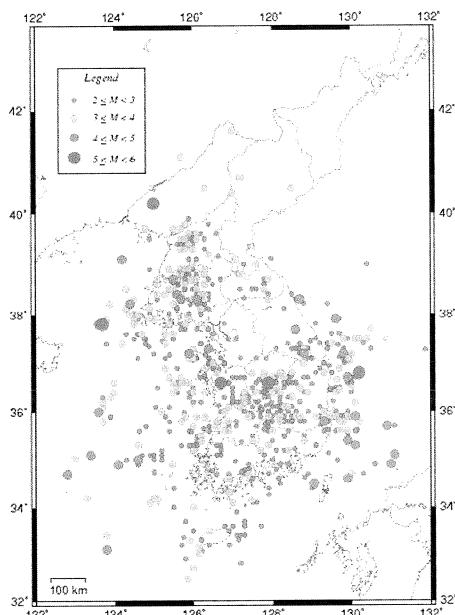
| 그림 1.2 계측지진 진앙분포도¹⁾ |

현재 지진관측소는 한국지질자원연구원, 기상청, 한전전력연구원, 한국원자력안전기술 등 4개 기관에서 80여 개를 운영 중에 있고, 각 관측소가 “통합 지진네트워크 시스템”에 의해 연결되어 있다. 또한 한국지질자원연구원에서 “지진자료 수집 및 분석시스템(KEMS : KIGAM's Earthquake Monitoring System)”을 운영하고 있다.³⁾ 그림 1.2는 1978년부터 2007년까지의 기상청 제공 계기지진 진앙분포도이고, 그림 1.3은 2007년까지의 지진발생추이를 나타내고 있다. 계측지진 진앙분포도를 살펴보면 규모는 대부분 4이하이며, 발생지역은 함경남북도를 제외한 하반도 전체에서 크고 작은 지진이 발생한 것을 알 수 있다.

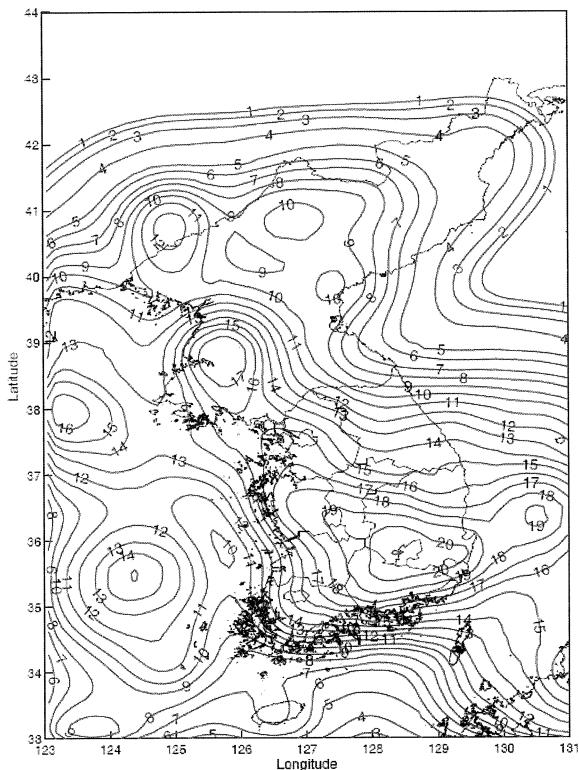
| 그림 1.4 재현주기 2400년 최대지진(MCE)의 유효지반가속도(S)⁴⁾ |

국내의 지진위험도는 내진설계기준Ⅱ³⁾에서 처음 제시되었다. 그림 1.4는 2008년 고시 예정인 건축구조설계기준 2008(안)(이하, KBC2008)⁴⁾에서 제시하고 있는 최대지진의 유효지반가속도가 표시된 지진상세재해도로서 국내의 지진위험도에 대한 간접적인 평가가 가능하다. 단, 지진상세재해도로부터 지역별 지진위험도를 평가하는 경우 반드시 문화재 또는 구조물이 위치한 지반의 성질을 반영하여야 한다. 지진상세재해도는 표 1.1의 세 종류의 역사지진 목록에 기초하였으며, 이후 많은 연구자들에 의해 역사지진의 피해기록에 기초한 지진규모 예측의 연구가 수행되었다.

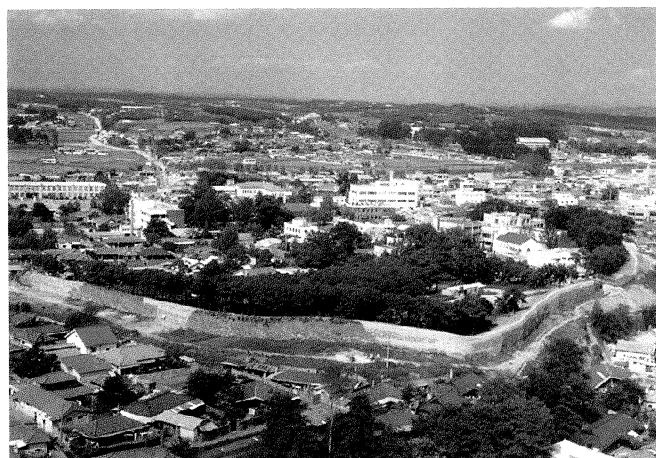
| 그림 1.5 홍주성곽²⁷⁾ |

국내에서 발생한 지진들은 충남 서산과 경북 포항을 잇는 폭 약 100km 정도의 지역에 집중되어 있으며, 계기 관측 이후 규모 5.0이상의 지진이 총 4회 발생하였다. 지진에 의한 문화재 피해사례는 1936년 규모 5.1의 쌍계사 지진으로 인한 113개동의 건물파손 피해와 더불어 쌍계사 및 문화재의 피해가 있었다. 또한 1978년 10월에 발생한 규모 5.0의 홍성지진은 한반도 남부에서 일어난 가장 큰 피해 지진이며, 건물 2,840여 동의 피해와 그림 1.5에 나타낸 바와 같이 문화재로 지정된 사적 231호 홍주 성곽이 무너지는 피해를 야기하였다.

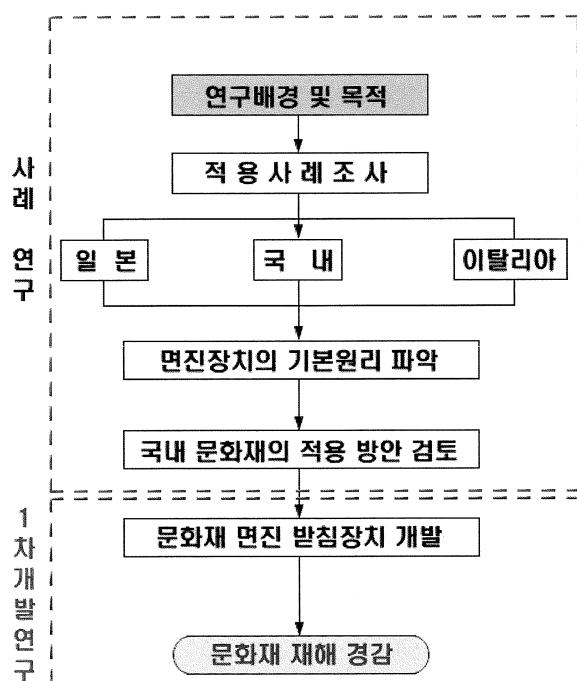
| 그림 1.6 연구 흐름도 |

본 연구의 전체적인 범위는 그림 1.6의 사례연구에 해당하며 이 연구는 표의 하단에 개발연구부분인 문화재 면진장치 개발의 초석이 될 것이다.
